認證編號 CPF23946263022

## 車輛資料 Vehicle Information

## 車輛認證總結報告 Vehicle Inspection Findings

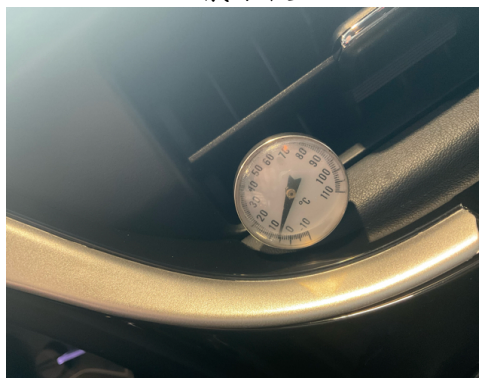
空調溫度

| 5. 前空調風速開關各段風速 | 正常 | 6. 前空調冷氣作動中央出風口溫度 | 5°C |
