YES 車輛認證書

認證編號 CPF23946263023

廠牌 Make	HONDA
車型 Model	CR-V
年份 Year	2010/12
排氣量 Displacement	1,997
車身號碼 VIN	RKTR1860BF00****
引擎號碼 Engine Number	***A148512**
現況實車里程 Mileage (僅揭露, 不具保證效力)	192,268

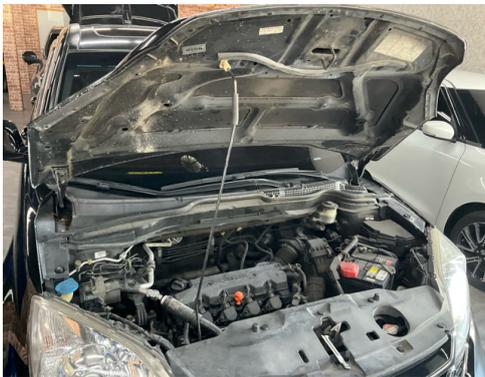
引擎室

1. 運轉時有無冒藍白煙、黑煙	正常	2. 水溫錶(燈)有無異常顯示	正常
3. 警告指示燈有無異常作動	正常	4. 機油油量、油質有無異常	正常
5. 外觀有無漏油/水跡象	正常	6. 運轉時有無抖動或異常聲響	正常
7. 外觀有無修補或龜裂跡象	正常	8. 冷卻風扇作動有無異常	正常
9. 加速有無不順暢或無法加速	正常	10. 高速運轉有無異常聲響	正常
11. 冷卻水有無添加防鏽劑	正常

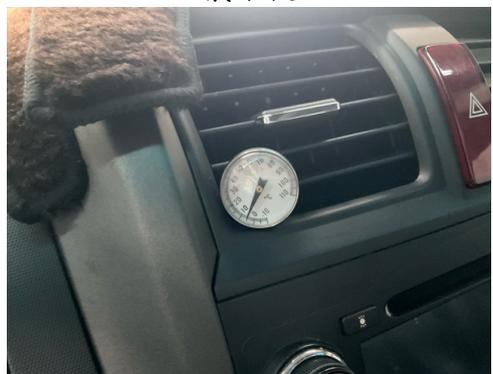
空調溫度

1. 檢查室外氣溫	26°C	2. 後空調冷氣作動中央出風口溫度	無此項目
3. 冷凝器散熱風扇有無運轉異常	正常	4. 前空調冷氣A/C開關燈號	正常
5. 前空調風速開關各段風速	正常	6. 前空調冷氣作動中央出風口溫度	5°C
7. 後空調冷氣A/C開關燈號	無此項目	8. 後空調風速開關各段風速	無此項目
