認證編號 CPF23946263024

## 車輛資料 Vehicle Information

## 車輛認證總結報告 Vehicle Inspection Findings

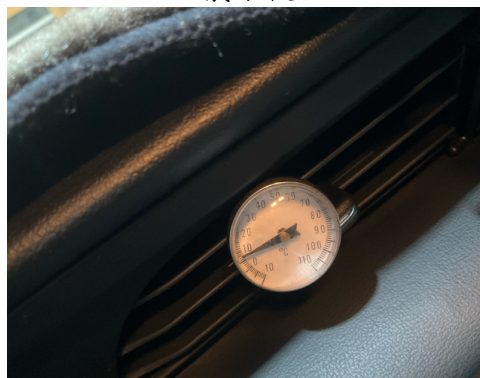
空調溫度

| 5. 前空調風速開關各段風速 | 正常 | 6. 前空調冷氣作動中央出風口溫度 | 5°C |
