# YES 車輛認證書

## 車輛認證總結報告 Vehicle Inspection Findings

認證編號 CPF23946263026

| 車型 Model | GLA-CLASS |

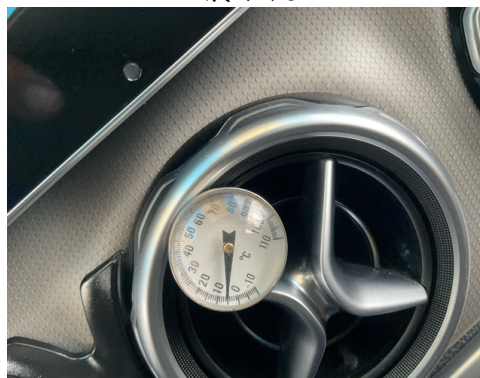
空調溫度

| 5. 前空調風速開關各段風速 | 正常 | 6. 前空調冷氣作動中央出風口溫度 | 5°C |
