認證編號 CPF23946263035

## 車輛資料 Vehicle Information

## 車輛認證總結報告 Vehicle Inspection Findings

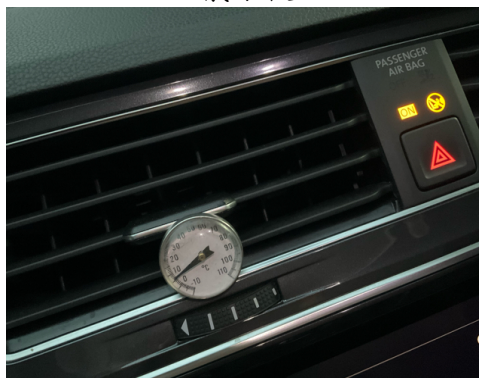
空調溫度

| 5. 前空調風速開關各段風速 | 正常 | 6. 前空調冷氣作動中央出風口溫度 | 5°C |
