# YES 車輛認證書

認證編號 CPF23946263039

廠牌 Make	TOYOTA
車型 Model	RAV4
年份 Year	2022/10
排氣量 Displacement	1,987
車身號碼 VIN	JTMY43FV10D14****
引擎號碼 Engine Number	無引擎號碼
現況實車里程 Mileage (僅揭露, 不具保證效力)	66,161

## 車輛認證總結報告 Vehicle Inspection Findings

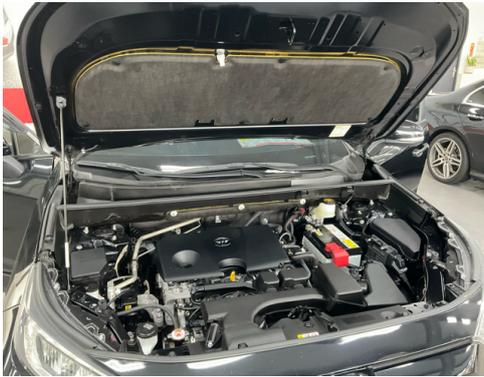
引擎室

1. 運轉時有無冒藍白煙、黑煙	正常	2. 水溫錶(燈)有無異常顯示	正常
3. 警告指示燈有無異常作動	正常	4. 機油油量、油質有無異常	正常
5. 外觀有無漏油/水跡象	正常	6. 運轉時有無抖動或異常聲響	正常
7. 外觀有無修補或龜裂跡象	正常	8. 冷卻風扇作動有無異常	正常
9. 加速有無不順暢或無法加速	正常	10. 高速運轉有無異常聲響	正常
11. 冷卻水有無添加防鏽劑	正常

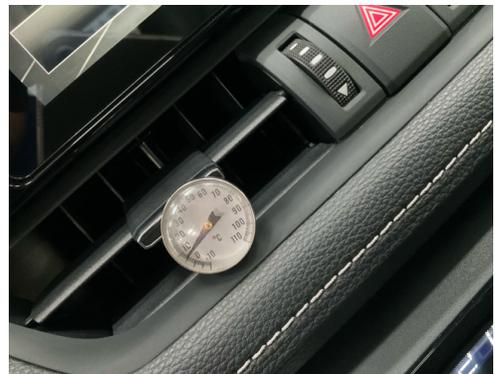
空調溫度

1. 檢查室外氣溫	22°C	2. 後空調冷氣作動中央出風口溫度	無此項目
3. 冷凝器散熱風扇有無運轉異常	正常	4. 前空調冷氣A/C開關燈號	正常
5. 前空調風速開關各段風速	正常	6. 前空調冷氣作動中央出風口溫度	5°C
7. 後空調冷氣A/C開關燈號	無此項目	8. 後空調風速開關各段風速	無此項目
