YES 車輛認證書

認證編號 CPF23946263043

廠牌 Make	TOYOTA
車型 Model	ALTIS
年份 Year	2022/07
排氣量 Displacement	1,798
車身號碼 VIN	ZRE211~006****
引擎號碼 Engine Number	***Y8853**
現況實車里程 Mileage (僅揭露, 不具保證效力)	105,760

車輛認證總結報告 Vehicle Inspection Findings

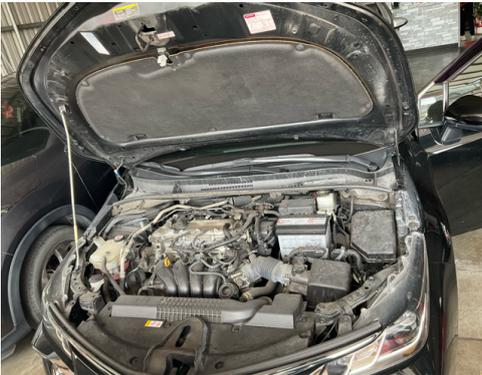
引擎室

1. 運轉時有無冒藍白煙、黑煙	正常	2. 水溫錶(燈)有無異常顯示	正常
3. 警告指示燈有無異常作動	正常	4. 機油油量、油質有無異常	正常
5. 外觀有無漏油/水跡象	正常	6. 運轉時有無抖動或異常聲響	正常
7. 外觀有無修補或龜裂跡象	正常	8. 冷卻風扇作動有無異常	正常
9. 加速有無不順暢或無法加速	正常	10. 高速運轉有無異常聲響	正常
11. 冷卻水有無添加防鏽劑	正常

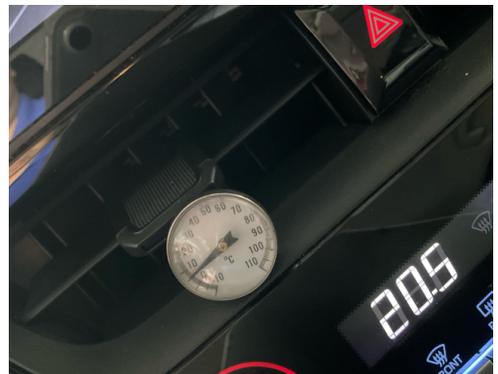
空調溫度

1. 檢查室外氣溫	22°C	2. 後空調冷氣作動中央出風口溫度	無此項目
3. 冷凝器散熱風扇有無運轉異常	正常	4. 前空調冷氣A/C開關燈號	正常
5. 前空調風速開關各段風速	正常	6. 前空調冷氣作動中央出風口溫度	5°C
7. 後空調冷氣A/C開關燈號	無此項目	8. 後空調風速開關各段風速	無此項目
