認證編號 CPF23946263049

## 車輛資料 Vehicle Information

## 車輛認證總結報告 Vehicle Inspection Findings

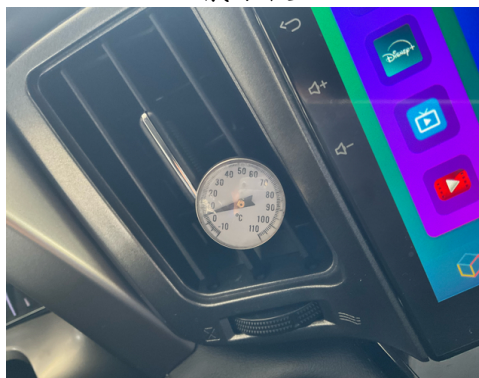
空調溫度

| 5. 前空調風速開關各段風速 | 正常 | 6. 前空調冷氣作動中央出風口溫度 | 5°C |
