YES 車輛認證書

認證編號 CPF23946263052

廠牌 Make	LEXUS
車型 Model	RX
年份 Year	2017/05
排氣量 Displacement	1,998
車身號碼 VIN	JTJZAMCA80202****
引擎號碼 Engine Number	無引擎號碼
現況實車里程 Mileage (僅揭露, 不具保證效力)	180,575

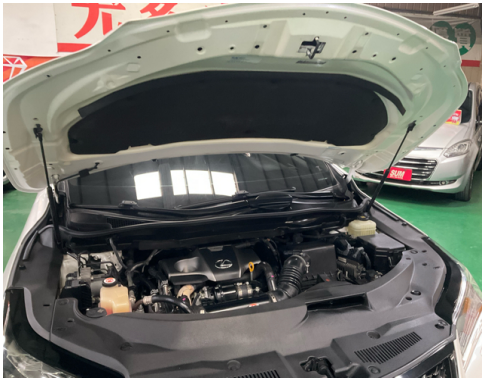
引擎室

1. 運轉時有無冒藍白煙、黑煙	正常	2. 水溫錶(燈)有無異常顯示	正常
3. 警告指示燈有無異常作動	正常	4. 機油油量、油質有無異常	正常
5. 外觀有無漏油/水跡象	正常	6. 運轉時有無抖動或異常聲響	正常
7. 外觀有無修補或龜裂跡象	正常	8. 冷卻風扇作動有無異常	正常
9. 加速有無不順暢或無法加速	正常	10. 高速運轉有無異常聲響	正常
11. 冷卻水有無添加防鏽劑	正常

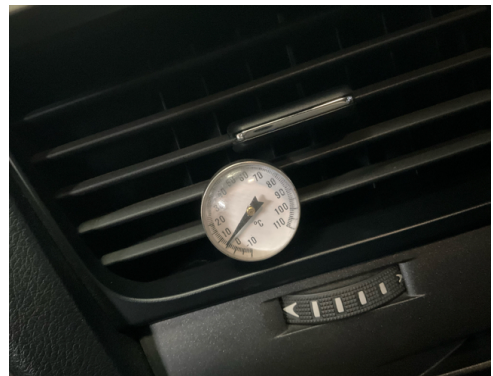
空調溫度

1. 檢查室外氣溫	20°C	2. 後空調冷氣作動中央出風口溫度	無此項目
3. 冷凝器散熱風扇有無運轉異常	正常	4. 前空調冷氣A/C開關燈號	正常
5. 前空調風速開關各段風速	正常	6. 前空調冷氣作動中央出風口溫度	5°C
7. 後空調冷氣A/C開關燈號	無此項目	8. 後空調風速開關各段風速	無此項目
