認證編號 CPF23946263058

## 車輛資料 Vehicle Information

## 車輛認證總結報告 Vehicle Inspection Findings

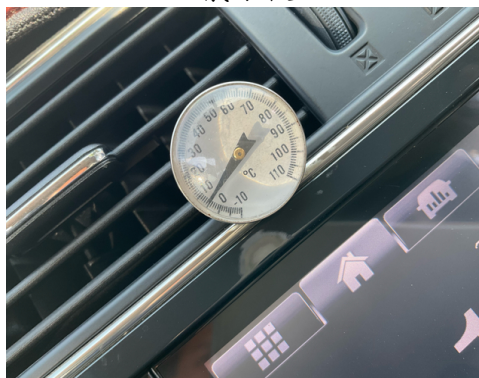
空調溫度

| 5. 前空調風速開關各段風速 | 正常 | 6. 前空調冷氣作動中央出風口溫度 | 5°C |
