查定編號 CPF23946263062

車輛資料 Vehicle Information

廠牌 Make	TOYOTA
車型 Model	ALTIS
年份 Year	2022/07
排氣量 Displacement	1,798
車身號碼 VIN	ZRE211~006****
引擎號碼 Engine Number	***Y8857**
現況實車里程 Mileage (僅揭露, 不具保證效力)	32,660

車輛認證總結報告 Vehicle Inspection Findings

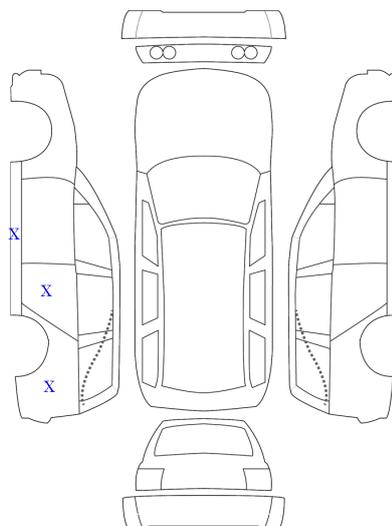
車體外觀圖

左側有鈹修痕。
左後方有鈹修痕。
正後方有鈹修痕。

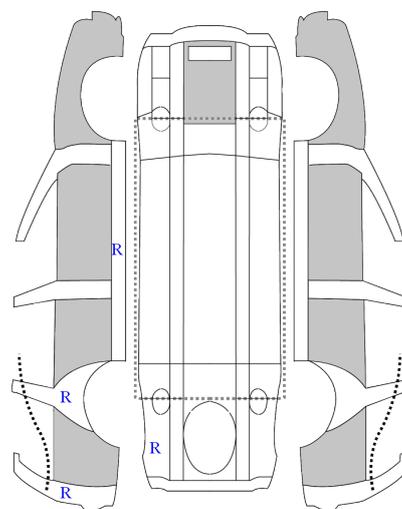
車骨結構圖

無任何異常之痕跡。
無任何異常之痕跡。
無任何泡水之痕跡。
異常

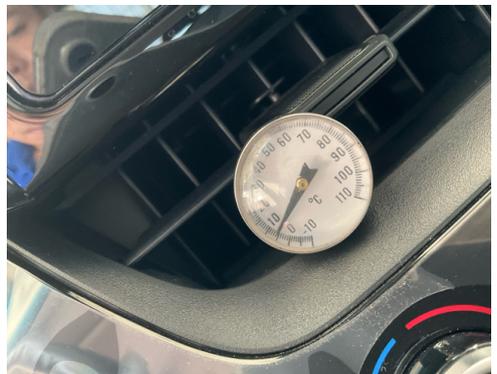
空調溫度

1. 檢查室外氣溫	22°C	2. 後空調冷氣作動中央出風口溫度	無此項目
3. 冷凝器散熱風扇有無運轉異常	正常	4. 前空調冷氣A/C開關燈號	正常
5. 前空調風速開關各段風速	正常	6. 前空調冷氣作動中央出風口溫度	5°C
7. 後空調冷氣A/C開關燈號	無此項目	8. 後空調風速開關各段風速	無此項目
