YES 車輛認證書

認證編號 CPF23946263071

廠牌 Make	HYUNDAI
車型 Model	CUSTIN
年份 Year	2023/06
排氣量 Displacement	1,497
車身號碼 VIN	RFHKUBFB6PS02****
引擎號碼 Engine Number	***SPB2532**
現況實車里程 Mileage (僅揭露, 不具保證效力)	74,749

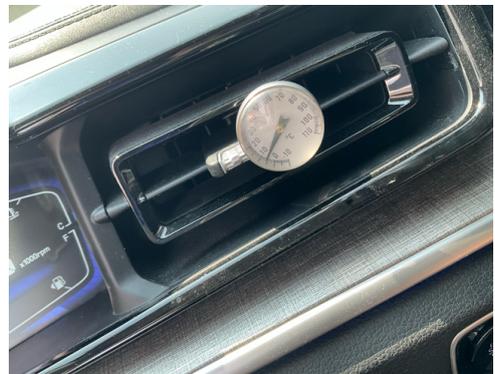
空調溫度

1. 檢查室外氣溫	26°C	2. 後空調冷氣作動中央出風口溫度	無此項目
3. 冷凝器散熱風扇有無運轉異常	正常	4. 前空調冷氣A/C開關燈號	正常
5. 前空調風速開關各段風速	正常	6. 前空調冷氣作動中央出風口溫度	5°C
7. 後空調冷氣A/C開關燈號	無此項目	8. 後空調風速開關各段風速	無此項目
