YES 車輛認證書

認證編號 CPF50945234017

廠牌 Make	HYUNDAI
車型 Model	ELANTRA
年份 Year	2012/10
排氣量 Displacement	1,797
車身號碼 VIN	***EJ41EBDS0001**
引擎號碼 Engine Number	***BCU1745**
現況實車里程 Mileage (僅揭露, 不具保證效力)	138,251

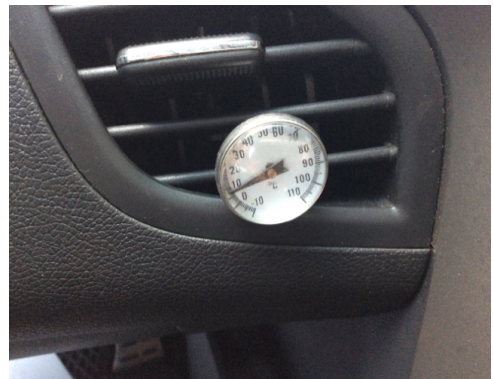
空調溫度

查定項目 Inspection Item	有無異常狀況 Findings		備註事項
檢查室外氣溫	25°C		
後空調冷氣作動中央出風口溫度			無此項目
冷凝器散熱風扇有無運轉異常	<input type="radio"/> 有	<input checked="" type="radio"/> 無	
前空調冷氣A/C開關燈號	<input type="radio"/> 有	<input checked="" type="radio"/> 無	
前空調風速開關各段風速	<input type="radio"/> 有	<input checked="" type="radio"/> 無	
前空調冷氣作動中央出風口溫度	8°C		
後空調冷氣A/C開關燈號			無此項目
後空調風速開關各段風速			無此項目
