車輛認證書

車輛認證總結報告 Vehicle Inspection Findings

認證編號 CPF50945241004

廠牌 Make	SUZUKI
車型 Model	JIMNY
年份 Year	2012/04
排氣量 Displacement	1,328
車身號碼 VIN	***FJB43V005335**
引擎號碼 Engine Number	無引擎號碼
現況實車里程 Mileage (僅揭露，不具保證效力)	190,757

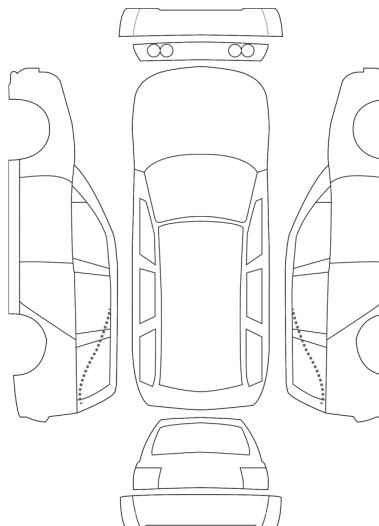
車骨結構圖

本車體骨架結構無修復跡象。 X 換
