YES 車輛認證書

受檢測車輛通過YES認證鑑定標準
This vehicle has passed the YES Evaluation Standard

認證編號 CPF50945242015

廠牌 Make	MAZDA
車型 Model	MAZDA3
年份 Year	2014/01
排氣量 Displacement	1,999
車身號碼 VIN	***0020**
引擎號碼 Engine Number	***8103**
現況實車里程 Mileage (僅揭露, 不具保證效力)	137,772

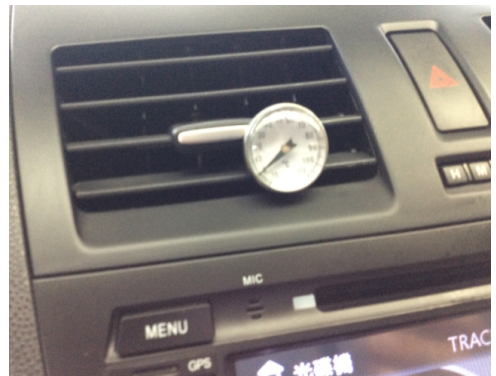
空調溫度

查定項目 Inspection Item	有無異常狀況 Findings	備註事項
檢查室外氣溫	26°C	
後空調冷氣作動中央出風口溫度		無此項目
冷凝器散熱風扇有無運轉異常	<input type="radio"/> 有 <input checked="" type="radio"/> 無	
前空調冷氣A/C開關燈號	<input type="radio"/> 有 <input checked="" type="radio"/> 無	
前空調風速開關各段風速	<input type="radio"/> 有 <input checked="" type="radio"/> 無	
前空調冷氣作動中央出風口溫度	5°C	
後空調冷氣A/C開關燈號		無此項目
後空調風速開關各段風速		無此項目
