YES 車輛認證書

認證編號 CPF50945243019

廠牌 Make	NISSAN
車型 Model	LIVINA
年份 Year	2018/07
排氣量 Displacement	1,598
車身號碼 VIN	***GMA0384**
引擎號碼 Engine Number	***674499**
現況實車里程 Mileage (僅揭露, 不具保證效力)	61,399

車輛認證總結報告 Vehicle Inspection Findings

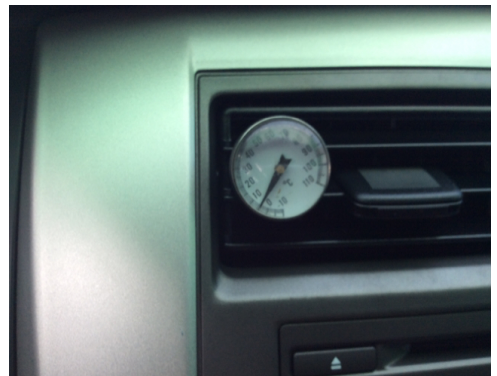
空調溫度

查定項目 Inspection Item	有無異常狀況 Findings	備註事項
檢查室外氣溫	25°C	
後空調冷氣作動中央出風口溫度		無此項目
冷凝器散熱風扇有無運轉異常	<input type="radio"/> 有 <input checked="" type="radio"/> 無	
前空調冷氣A/C開關燈號	<input type="radio"/> 有 <input checked="" type="radio"/> 無	
前空調風速開關各段風速	<input type="radio"/> 有 <input checked="" type="radio"/> 無	
前空調冷氣作動中央出風口溫度	9°C	
後空調冷氣A/C開關燈號		無此項目
後空調風速開關各段風速		無此項目
