# 車輛認證書

## 車輛認證總結報告 Vehicle Inspection Findings

認證編號：CPF50945244040

車型：SIENTA  
引擎號碼：\*\*\*X4572\*\*  
車身號碼：\*\*\*170-10043\*\*

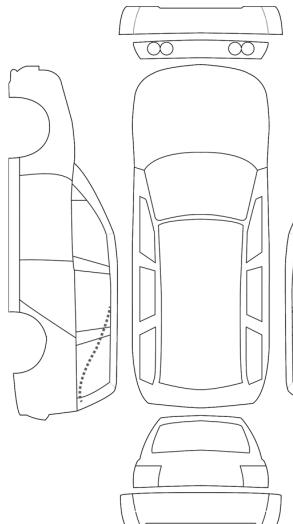
車體外觀圖

- 本車引擎號碼無異常。
- 本車車身號碼無異常。
- 本車輛無泡水跡象。
- 本車體骨架結構無修復跡象。

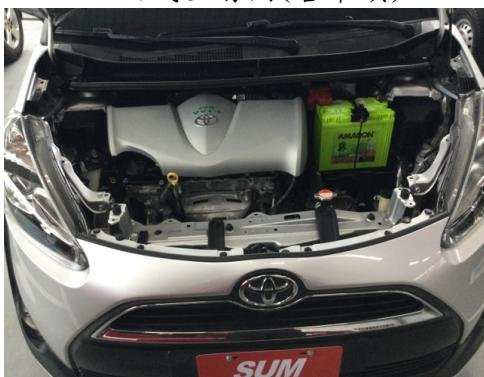
引擎室

查定項目 Inspection Item	有無異常狀況Findings	備註事項
運轉時有無冒藍白煙、黑煙	<input type="radio"/> 有 <input checked="" type="radio"/> 無	
水溫錶(燈)有無異常顯示	<input type="radio"/> 有 <input checked="" type="radio"/> 無	
警告指示燈有無異常作動	<input type="radio"/> 有 <input checked="" type="radio"/> 無	
機油油量、油質有無異常	<input type="radio"/> 有 <input checked="" type="radio"/> 無	
外觀有無漏油/水跡象	<input type="radio"/> 有 <input checked="" type="radio"/> 無	
運轉時有無抖動或異常聲響	<input type="radio"/> 有 <input checked="" type="radio"/> 無	
外觀有無修補或龜裂跡象	<input type="radio"/> 有 <input checked="" type="radio"/> 無	
冷卻風扇作動有無異常	<input type="radio"/> 有 <input checked="" type="radio"/> 無	
加速有無不順暢或無法加速	<input type="radio"/> 有 <input checked="" type="radio"/> 無	
高速運轉有無異常聲響	<input type="radio"/> 有 <input checked="" type="radio"/> 無	
冷卻水有無添加防鏽劑	<input type="radio"/> 有 <input checked="" type="radio"/> 無

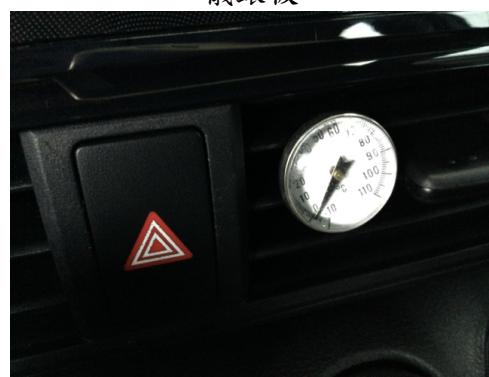
空調溫度

查定項目 Inspection Item	有無異常狀況 Findings		備註事項
檢查室外氣溫	25°C		
後空調冷氣作動中央出風口溫度	無此項目		
冷凝器散熱風扇有無運轉異常	<input type="radio"/> 有	<input checked="" type="radio"/> 無	
前空調冷氣A/C開關燈號	<input type="radio"/> 有	<input checked="" type="radio"/> 無	
前空調風速開關各段風速	<input type="radio"/> 有	<input checked="" type="radio"/> 無	
前空調冷氣作動中央出風口溫度	5°C		
後空調冷氣A/C開關燈號	無此項目		
後空調風速開關各段風速	無此項目
