# YES 車輛認證書

認證編號 CPF50945248029

| 廠牌 Make | MITSUBISHI |
| 車型 Model | VERYCA |

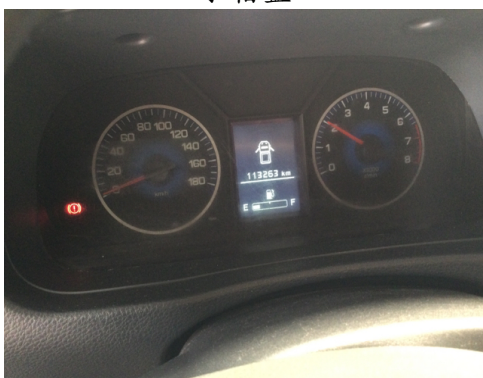
| 現況實車里程 Mileage<br>(僅揭露，不具保證效力) | 113,263 |

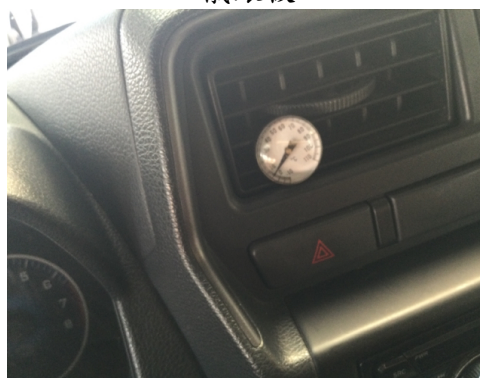
空調溫度

| 查定項目 Inspection Item | 有無異常狀況 Findings | | 備註事項 |
|---|---|---|---|
| 前空調冷氣作動中央出風口溫度 | 7°C | | |
