# YES 車輛認證書

認證編號 CPF50945249021

| 廠牌 Make | BMW |
| 車型 Model | X MODELS |

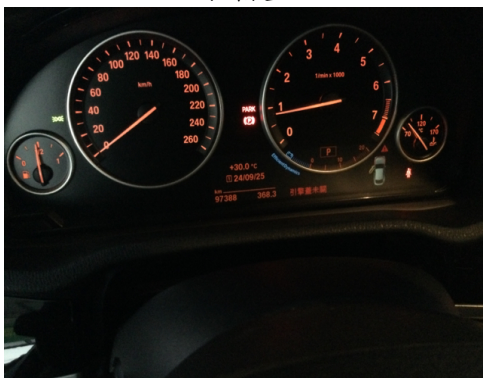
| 現況實車里程 Mileage<br>(僅揭露, 不具保證效力) | 97,388 |

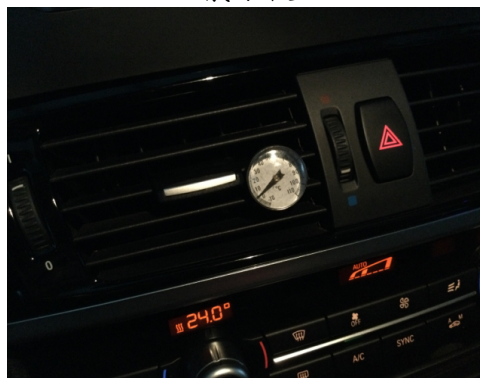
空調溫度

| 查定項目 Inspection Item | 有無異常狀況 Findings | | 備註事項 |
|---|---|---|---|
| 前空調冷氣作動中央出風口溫度 | 7°C | | |
