# YES 車輛認證書

認證編號 CPF50945254028

| 車型 Model | RAV4 |
| 年份 Year | 2015/06 |

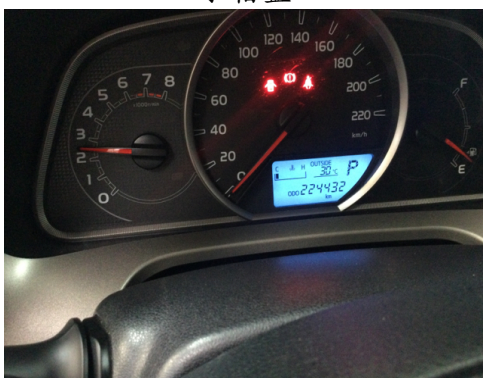
| 現況實車里程 Mileage<br>(僅揭露，不具保證效力) | 224,432 |

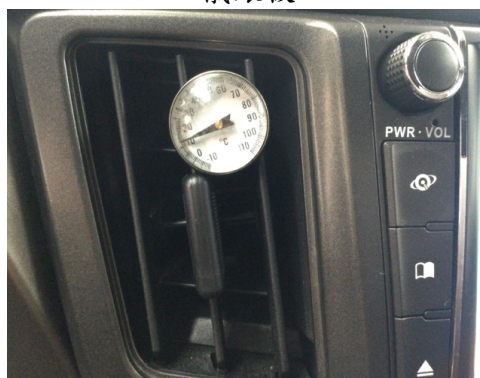
空調溫度

| 5. 前空調風速開關各段風速 | 正常 | 6. 前空調冷氣作動中央出風口溫度 | 9°C |
