# YES 車輛認證書

認證編號 CPF50945254038

| 廠牌 Make | TOYOTA |
| 車型 Model | YARIS |

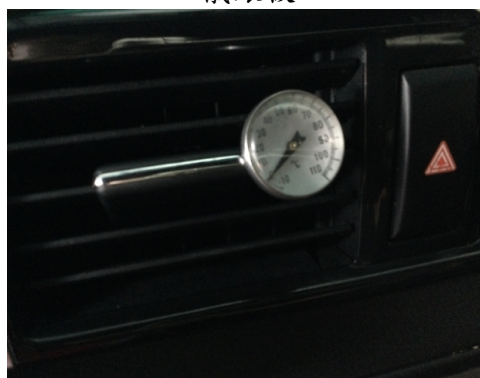
空調溫度

| 5. 前空調風速開關各段風速 | 正常 | 6. 前空調冷氣作動中央出風口溫度 | 9°C |
