# YES 車輛認證書

認證編號 CPF50945255002

| 廠牌 Make | FORD |
| 車型 Model | RANGER |

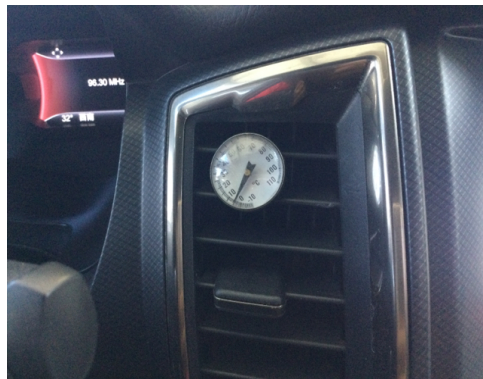
空調溫度

| 5. 前空調風速開關各段風速 | 正常 | 6. 前空調冷氣作動中央出風口溫度 | 8°C |
