# YES 車輛認證書

認證編號 CPF50945255017

| 車型 Model | MAZDA3 |

## 車輛認證總結報告 Vehicle Inspection Findings

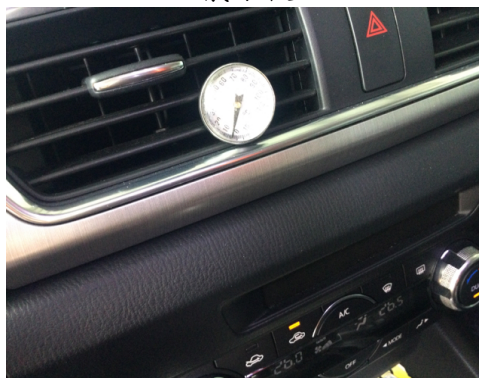
空調溫度

| 5. 前空調風速開關各段風速 | 正常 | 6. 前空調冷氣作動中央出風口溫度 | 8°C |
