# YES 車輛認證書

認證編號 CPF50945255026

| 廠牌 Make | MITSUBISHI |
| 車型 Model | ZINGER |

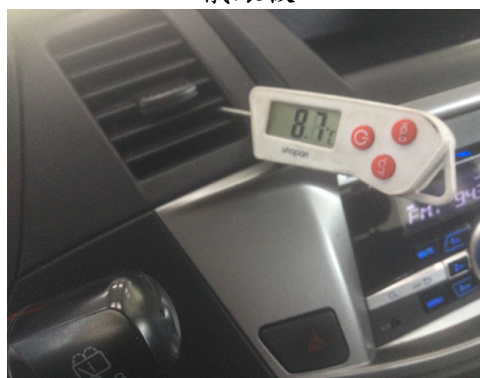
空調溫度

| 1. 檢查室外氣溫 | 31°C | 2. 後空調冷氣作動中央出風口溫度 | 21°C |
| 5. 前空調風速開關各段風速 | 正常 | 6. 前空調冷氣作動中央出風口溫度 | 9°C |
