認證編號 CPF50945256004

## 車輛資料 Vehicle Information

## 車輛認證總結報告 Vehicle Inspection Findings

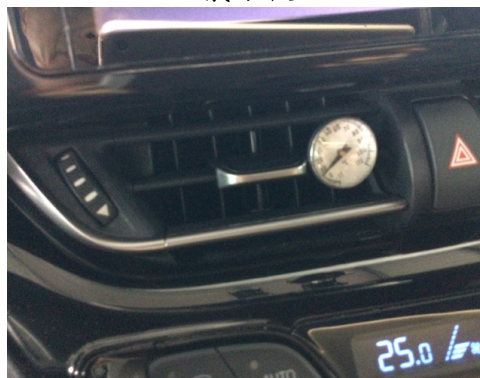
空調溫度

| 5. 前空調風速開關各段風速 | 正常 | 6. 前空調冷氣作動中央出風口溫度 | 6°C |
