# YES 車輛認證書

認證編號 CPF50945256037

| 車型 Model | ECOSPORT |

## 車輛認證總結報告 Vehicle Inspection Findings

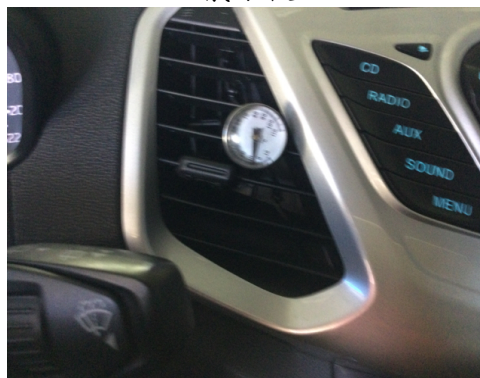
空調溫度

| 5. 前空調風速開關各段風速 | 正常 | 6. 前空調冷氣作動中央出風口溫度 | 6°C |
