認證編號 CPF50945257010

## 車輛資料 Vehicle Information

## 車輛認證總結報告 Vehicle Inspection Findings

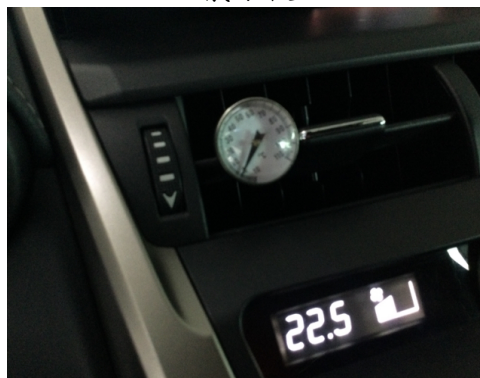
空調溫度

| 5. 前空調風速開關各段風速 | 正常 | 6. 前空調冷氣作動中央出風口溫度 | 7°C |
