認證編號 CPF50945257013

## 車輛資料 Vehicle Information

## 車輛認證總結報告 Vehicle Inspection Findings

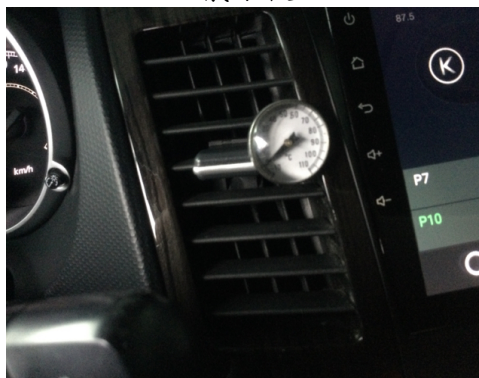
空調溫度

| 5. 前空調風速開關各段風速 | 正常 | 6. 前空調冷氣作動中央出風口溫度 | 6°C |
