認證編號 CPF50945258003

## 車輛資料 Vehicle Information

## 車輛認證總結報告 Vehicle Inspection Findings

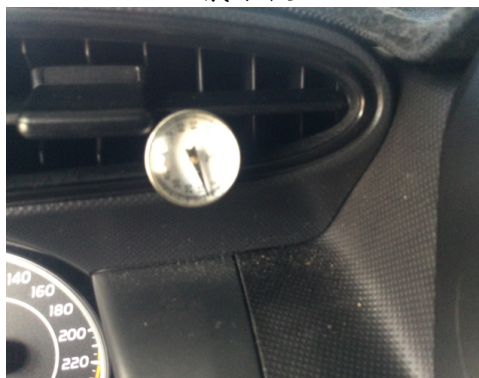
空調溫度

| 5. 前空調風速開關各段風速 | 正常 | 6. 前空調冷氣作動中央出風口溫度 | 9°C |
