# YES 車輛認證書

認證編號 CPF50945259005

| 廠牌 Make | TOYOTA |
| 車型 Model | WISH |

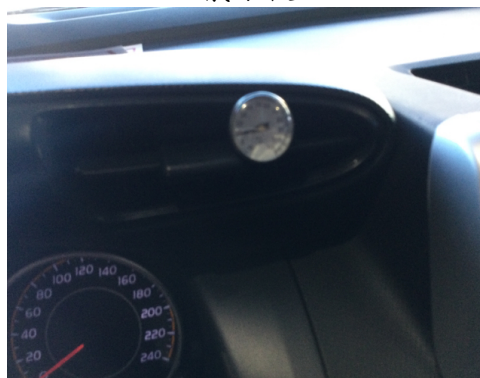
空調溫度

| 5. 前空調風速開關各段風速 | 正常 | 6. 前空調冷氣作動中央出風口溫度 | 9°C |
