認證編號 CPF50945259008

| 廠牌 Make | SUZUKI |
| 車型 Model | CARRY |

## 車輛認證總結報告 Vehicle Inspection Findings

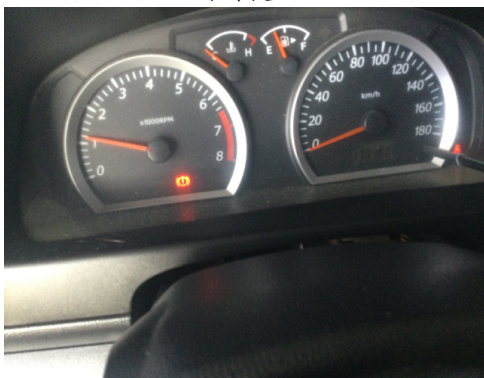
| 現況實車里程 Mileage<br>(僅揭露，不具保證效力) | 173,160 |

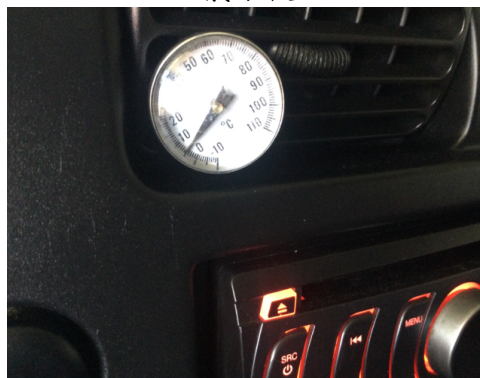
空調溫度

| 5. 前空調風速開關各段風速 | 正常 | 6. 前空調冷氣作動中央出風口溫度 | 9°C |
