認證編號 CPF50945259009

## 車輛資料 Vehicle Information

## 車輛認證總結報告 Vehicle Inspection Findings

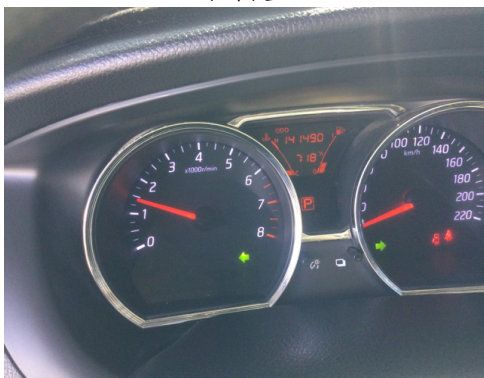
| 現況實車里程 Mileage<br>(僅揭露，不具保證效力) | 141,490 |

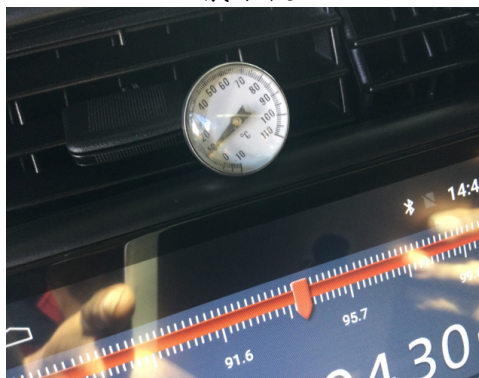
空調溫度

| 5. 前空調風速開關各段風速 | 正常 | 6. 前空調冷氣作動中央出風口溫度 | 9°C |
