認證編號 CPF50945259018

## 車輛資料 Vehicle Information

## 車輛認證總結報告 Vehicle Inspection Findings

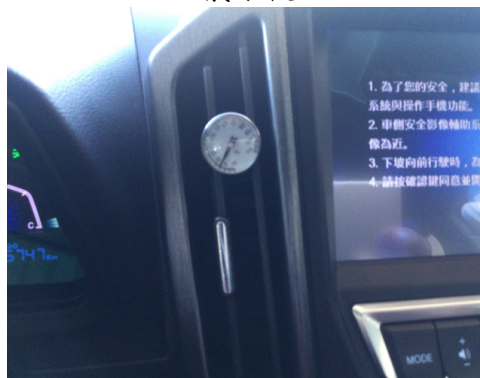
空調溫度

| 5. 前空調風速開關各段風速 | 正常 | 6. 前空調冷氣作動中央出風口溫度 | 8°C |
