# YES 車輛認證書

認證編號 CPF5094525A008

| 廠牌 Make | SMART |
| 車型 Model | FORFOUR |

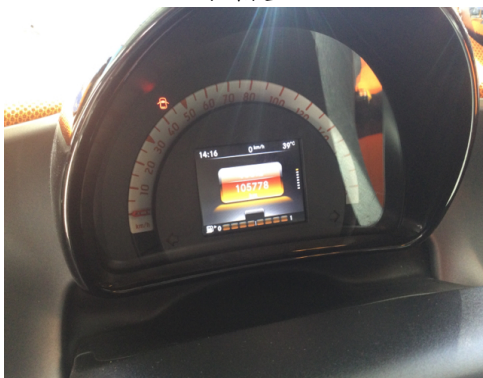
| 現況實車里程 Mileage<br>(僅揭露，不具保證效力) | 105,778 |

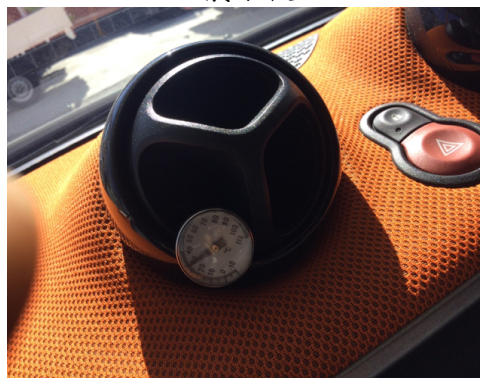
空調溫度

| 5. 前空調風速開關各段風速 | 正常 | 6. 前空調冷氣作動中央出風口溫度 | 16°C |
