# YES 車輛認證書

認證編號 CPF5094525A010

| 廠牌 Make | FORD |
| 車型 Model | FOCUS |

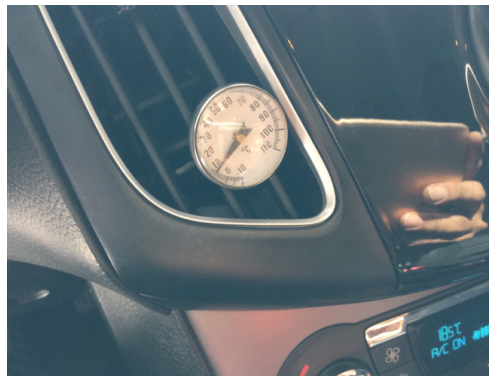
空調溫度

| 5. 前空調風速開關各段風速 | 正常 | 6. 前空調冷氣作動中央出風口溫度 | 8°C |
