# YES 車輛認證書

認證編號 CPF5094525A011

| 廠牌 Make | HONDA |
| 車型 Model | CR-V |

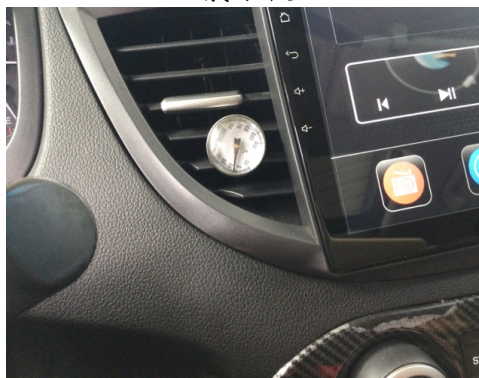
空調溫度

| 5. 前空調風速開關各段風速 | 正常 | 6. 前空調冷氣作動中央出風口溫度 | 8°C |
