認證編號 CPF5094525A016

## 車輛資料 Vehicle Information

## 車輛認證總結報告 Vehicle Inspection Findings

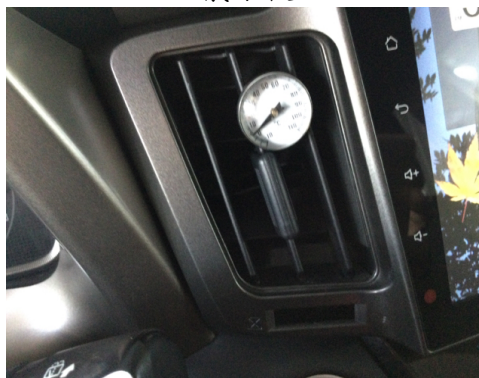
空調溫度

| 5. 前空調風速開關各段風速 | 正常 | 6. 前空調冷氣作動中央出風口溫度 | 7°C |
