# YES 車輛認證書

認證編號 CPF5094525A021

| 車型 Model | SIENTA |
| 年份 Year | 2021/07 |

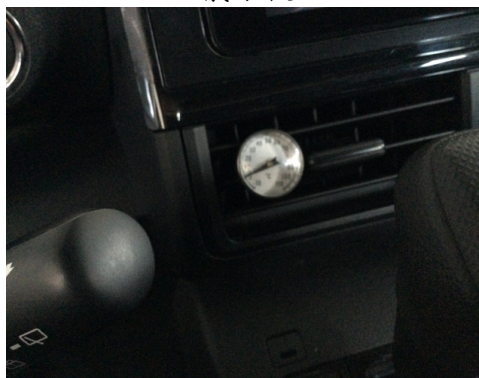
空調溫度

| 5. 前空調風速開關各段風速 | 正常 | 6. 前空調冷氣作動中央出風口溫度 | 7°C |
