認證編號 CPF5094525A022

## 車輛資料 Vehicle Information

## 車輛認證總結報告 Vehicle Inspection Findings

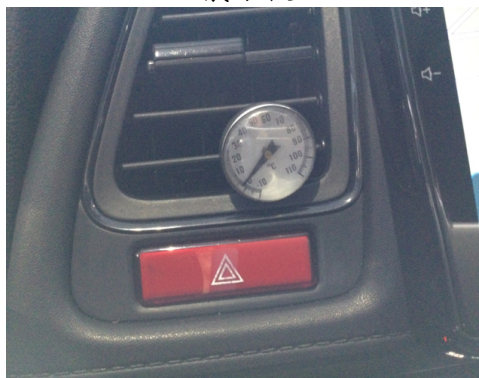
空調溫度

| 5. 前空調風速開關各段風速 | 正常 | 6. 前空調冷氣作動中央出風口溫度 | 6°C |
