# YES 車輛認證書

認證編號 CPF5094525A027

| 廠牌 Make | TOYOTA |
| 車型 Model | SIENTA |

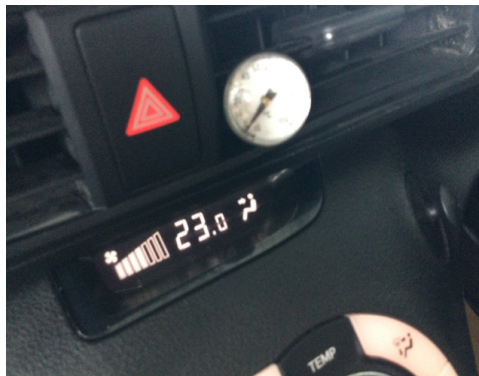
空調溫度

| 5. 前空調風速開關各段風速 | 正常 | 6. 前空調冷氣作動中央出風口溫度 | 6°C |
