認證編號 CPF5094525A030

## 車輛資料 Vehicle Information

## 車輛認證總結報告 Vehicle Inspection Findings

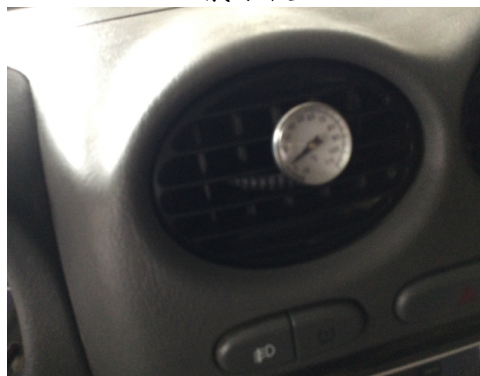
空調溫度

| 5. 前空調風速開關各段風速 | 正常 | 6. 前空調冷氣作動中央出風口溫度 | 7°C |
