# YES 車輛認證書

認證編號 CPF5094525B001

| 廠牌 Make | TOYOTA |
| 車型 Model | VIOS |

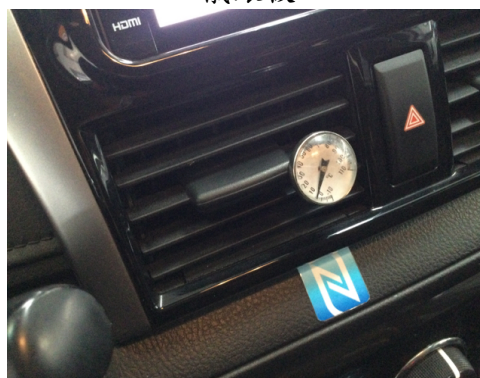
空調溫度

| 5. 前空調風速開關各段風速 | 正常 | 6. 前空調冷氣作動中央出風口溫度 | 14°C |
