# YES 車輛認證書

認證編號 CPF5094525B011

| 廠牌 Make | TOYOTA |
| 車型 Model | INNOVA |

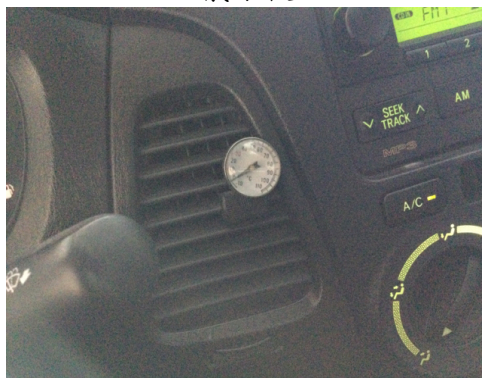
空調溫度

| 5. 前空調風速開關各段風速 | 正常 | 6. 前空調冷氣作動中央出風口溫度 | 7°C |
