# YES 車輛認證書

認證編號 CPF5094525B013

| 廠牌 Make | HONDA |
| 車型 Model | FIT |

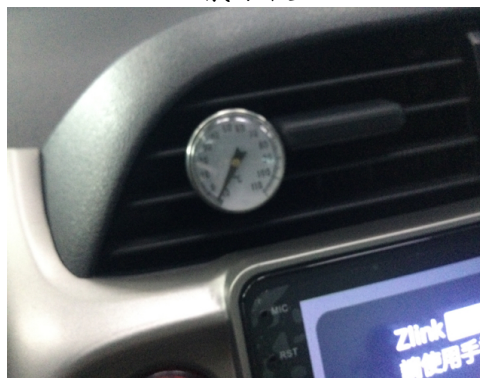
空調溫度

| 5. 前空調風速開關各段風速 | 正常 | 6. 前空調冷氣作動中央出風口溫度 | 7°C |
