# YES 車輛認證書

認證編號 CPF5094525B014

| 廠牌 Make | TOYOTA |
| 車型 Model | SIENTA |

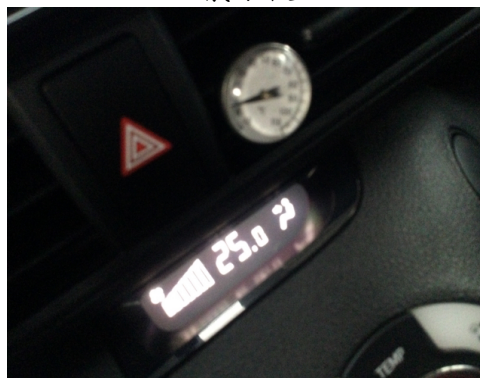
空調溫度

| 5. 前空調風速開關各段風速 | 正常 | 6. 前空調冷氣作動中央出風口溫度 | 8°C |
