# YES 車輛認證書

認證編號 CPF5094525B016

| 廠牌 Make | HONDA |
| 車型 Model | CR-V |

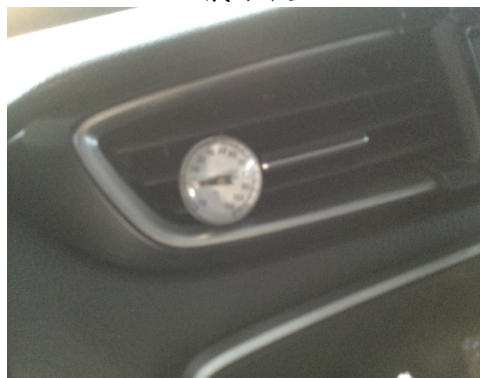
空調溫度

| 5. 前空調風速開關各段風速 | 正常 | 6. 前空調冷氣作動中央出風口溫度 | 7°C |
