# YES 車輛認證書

認證編號 CPF5094525C002

| 廠牌 Make | NISSAN |
| 車型 Model | LIVINA |

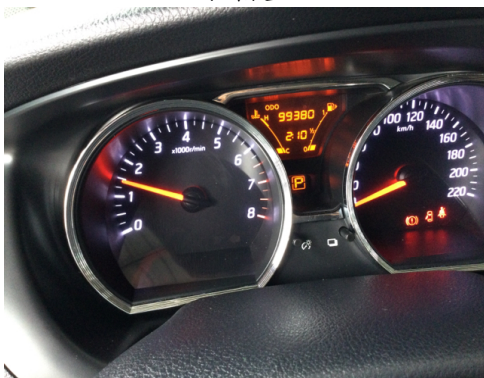
| 現況實車里程 Mileage<br>(僅揭露，不具保證效力) | 99,380 |

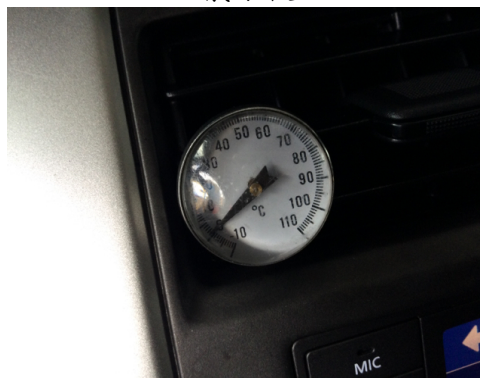
空調溫度

| 5. 前空調風速開關各段風速 | 正常 | 6. 前空調冷氣作動中央出風口溫度 | 7°C |
