# YES 車輛認證書

認證編號 CPF5094525C005

| 車型 Model | COROLLA CROSS |

## 車輛認證總結報告 Vehicle Inspection Findings

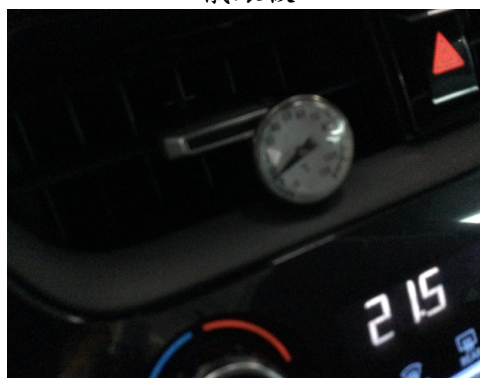
空調溫度

| 5. 前空調風速開關各段風速 | 正常 | 6. 前空調冷氣作動中央出風口溫度 | 9°C |
