# YES 車輛認證書

認證編號 CPF5094525C007

| 廠牌 Make | TOYOTA |
| 車型 Model | YARIS |

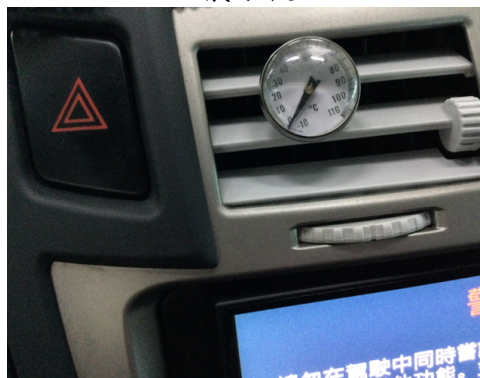
空調溫度

| 5. 前空調風速開關各段風速 | 正常 | 6. 前空調冷氣作動中央出風口溫度 | 7°C |
