# YES 車輛認證書

認證編號 CPF5094525C008

| 廠牌 Make | TOYOTA |
| 車型 Model | YARIS |

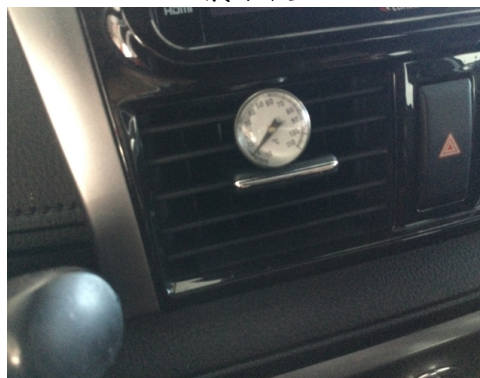
空調溫度

| 5. 前空調風速開關各段風速 | 正常 | 6. 前空調冷氣作動中央出風口溫度 | 6°C |
